# VW Polo 1.3 Pointer

AutoWeek 2 occasions

# KLEINER MAAR OOK FIJNER?

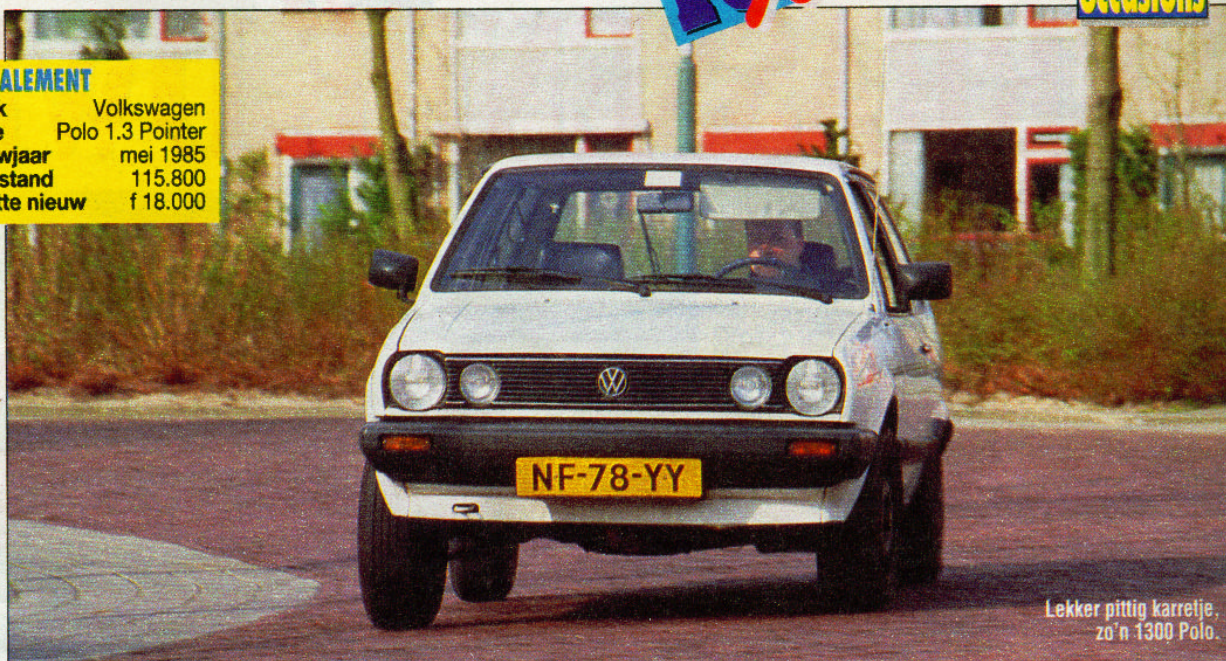
Lekker pittig karretje, zo'n 1300 Polo.
